标题 Subject	GX 变速箱线束进水 GX transmission cable waterproofing failure ГХ нарушение гидроизоляции кабеля трансмиссии
编稿 Edit by	服务技术支持科 Technical support Department Департамент технической поддержки
问题描述 Problem Description	变速箱线束防水失效，需要更换线束 The transmission cable waterproofing failed, cable need to be replaced Нарушение гидроизоляции кабеля трансмиссии, кабель необходимо заменить

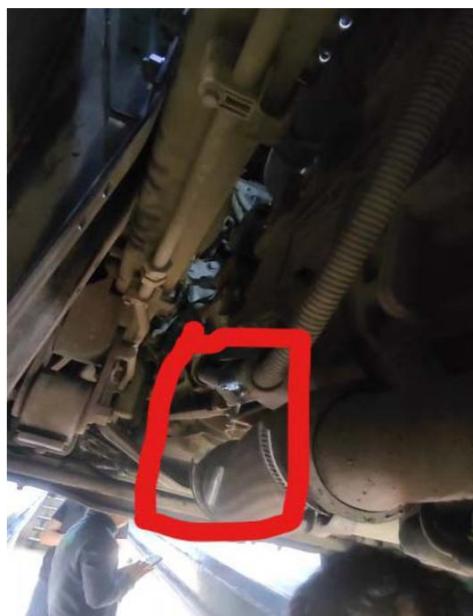
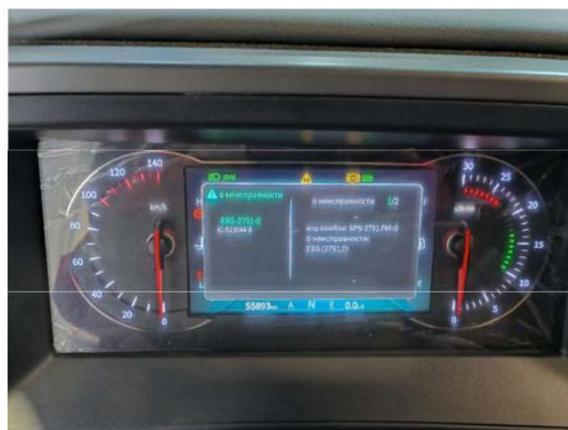
线束防水失效，发现变速箱线束中有大量水分，可能会导致变速箱报供电类故障码，售后已经检查发现 5 起故障

The cable waterproofing failed, large amount of the water were found inside the transimission cabel. This may cause failure codes about power supply of transmission 5 problems were already detected aftersales. **Нарушена гидроизоляция кабеля, внутри кабеля трансмиссии обнаружено большое количество воды. Это может привести к появлению кодов неисправности, связанных с питанием коробки передач. Уже на 5 шасси были обнаружены неисправности после продажи.**

当汽车到达服务时，如果电缆供应商的代码是 D198，请检查电缆的状况，并在必要时通过本地方式修复电缆和连接器。

When the vehicle arrives for service, if the cable supplier's code is D198, check the condition of the cable and, if necessary, repair the cable and connector by local means. **При приходе автомобиля на сервис если код поставщика кабеля D198, проверьте**

состояние кабеля и при необходимости отремонтируйте кабель и разъем локальными средствами .
